Bron vid Herrekvarnsbadet, Simsjön.

Bron reparerades fredag den 12 juni 2020 och på initiativ av Simsjöns Samfällighetsförening.

Fortsättning bilder från
broreparationen vid Herre-
kvarnsbadet 200614

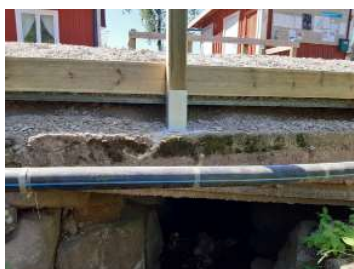
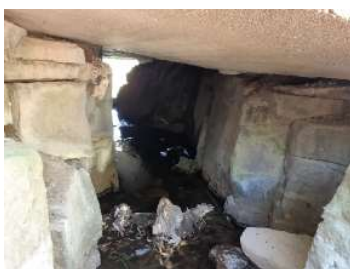
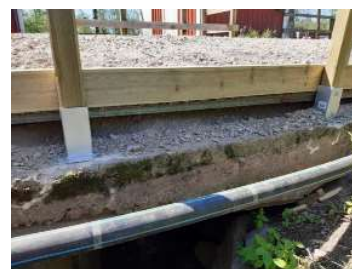
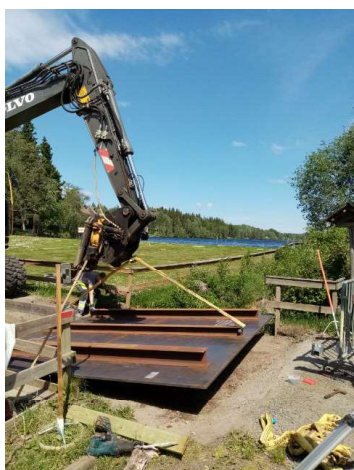
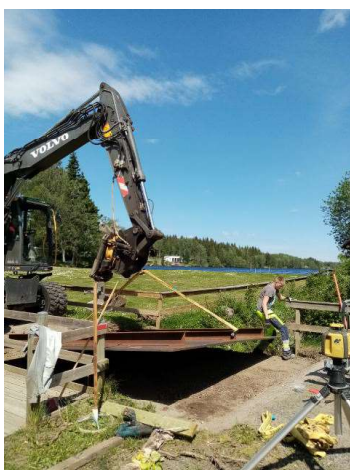
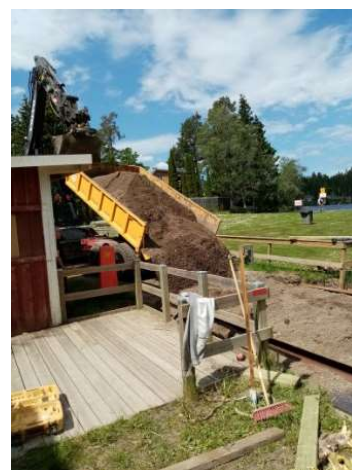
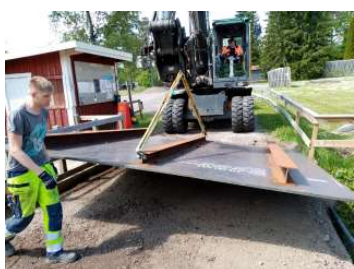
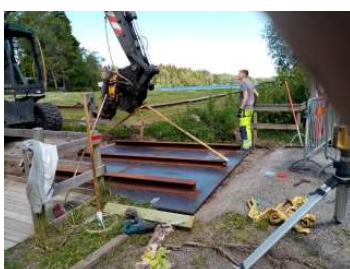
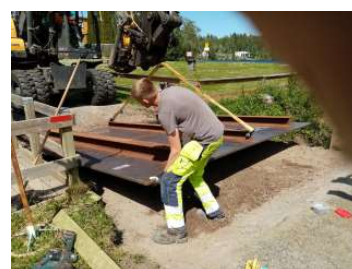
Foton visar dom olika arbetsmomenten samt plåten och vägräcket.
Arbetet har övervakats och besiktigas av ordförande Claes Kilström

Arbetet utfördes av Mikael Went och Skanska som med lastmaskin skrapade bort 40 cm väggrus och la ner en i förväg prefabricerad stålplåt. (2 st plåtar 2*4 m och 25 mm tjocka, svetsades ihop och förstärktes med HEA balkar) Alltså 4*4 m. På detta återfylldes nytt väggrus som stampades (vibrerades) till en hård och fast vägbana. Nytt vägräcke monterades på bron av bräder och reglar.
